# Asbestinventarisatetest

Kranenburgstraat 36A, 3271 Scherpenheuvel-Zichem

Attestnummer : 20230925-000077.000

Uitgegeven op : 25.09.2023

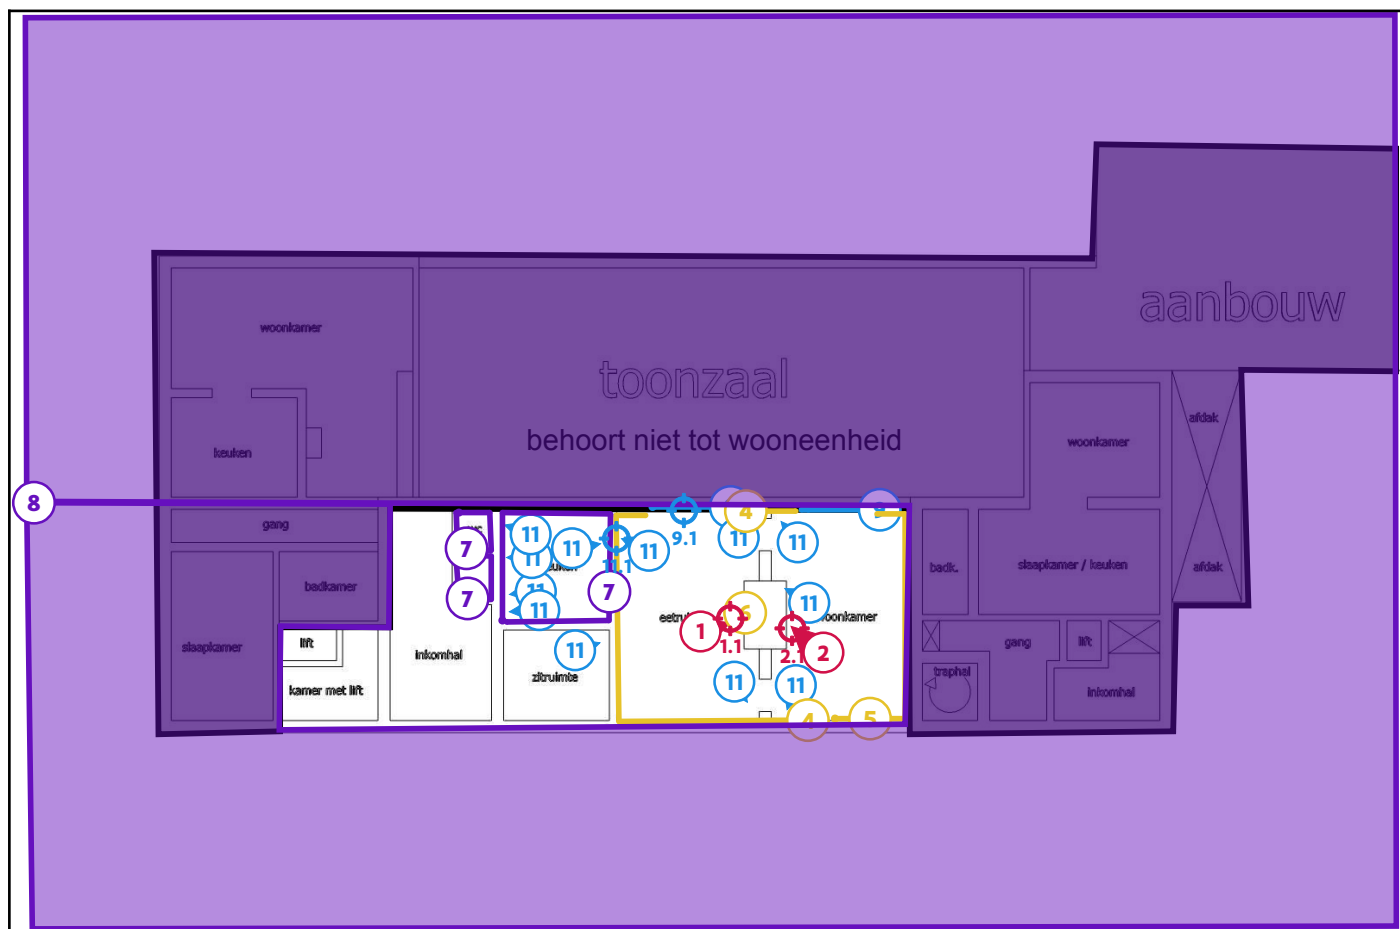
# Plan 1.1: Gelijkvloers

Beschrijving	Type	Actie
1. P3 koord haard links	Asbestmateriaal	Dringend verwijderen
1.1 Code: 1.04484	Puntmonster	-
2. P4 koord haard rechts	Asbestmateriaal	Dringend verwijderen
2.1 Code: 1.04485	Mengmonster	-
4. asbestcement lambrisering	Asbestmateriaal	Zorgvuldig beheren
5. asbestcement platen imitatie stenen	Asbestmateriaal	Zorgvuldig beheren
6. asbestcement afdekplaatje schouw	Asbestmateriaal	Zorgvuldig beheren
7. tegellijm achter faience tegels	Advies	-

8. gemeenschappelijke delen/ ander woongedeelte	Advies	-
9. P1 mastiek raam hout-glas	Geen asbest	-
9.1 Code: 1.04482	Puntmonster	-
11. P2 bakeliet schakelaars/stopcontacten	Geen asbest	-
11.1 Code: 1.04483	Puntmonster	-

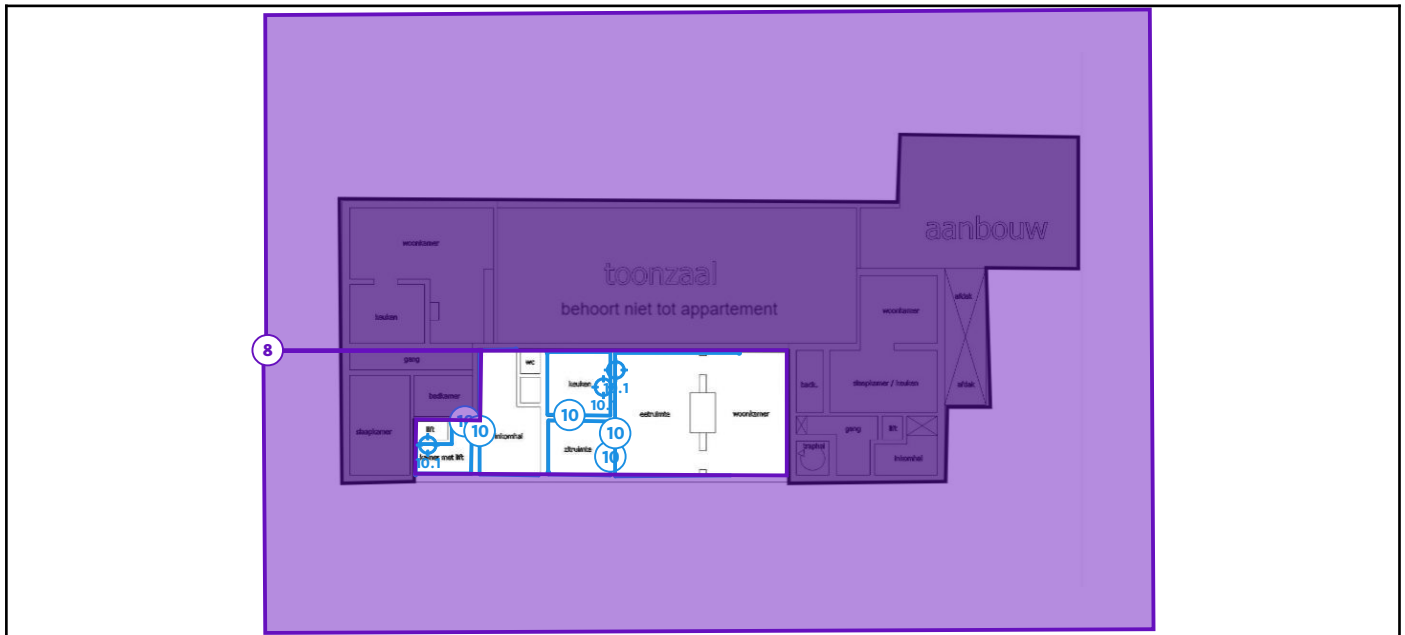
## Plan 1.2: Gelijkvloers - aanduiding pleisterwerk

Beschrijving	Type	Actie
8. gemeenschappelijke delen/ ander woongedeelte	Advies	-
10. M1 pleisterwerk muren	Geen asbest	-
10.1 Code: 1.04481	Mengmonster	-

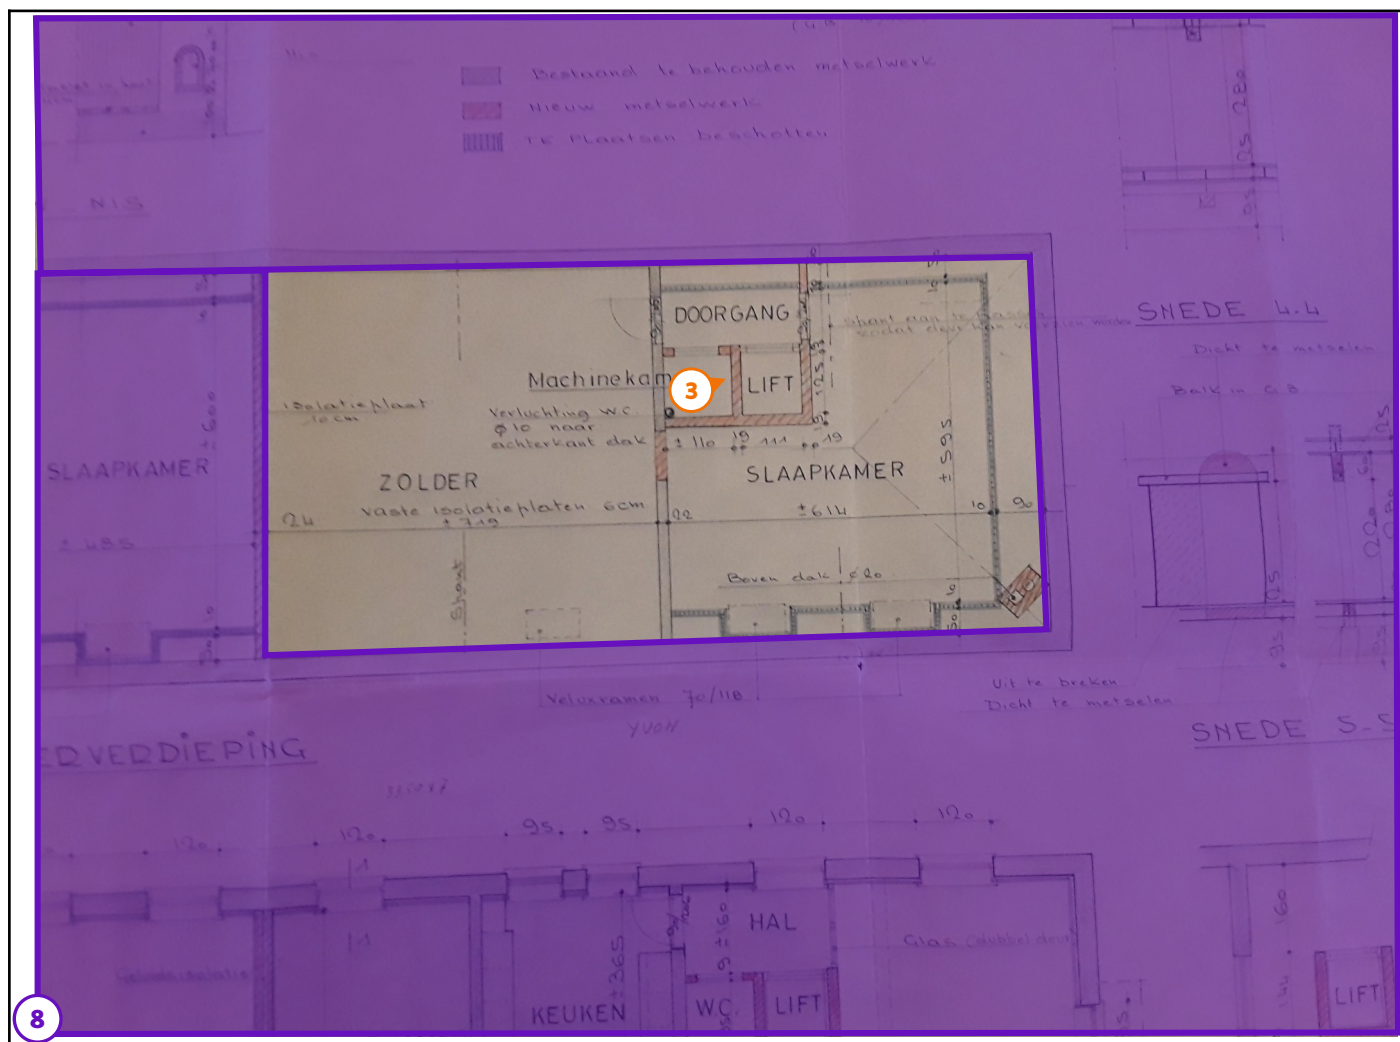
## Plan 1.4: Tweede verdieping

Beschrijving	Type	Actie
3. remschoenen lift	Asbestmateriaal	<a href="#">Verwijderen</a>
8. gemeenschappelijke delen/ ander woongedeelte	Advies	-

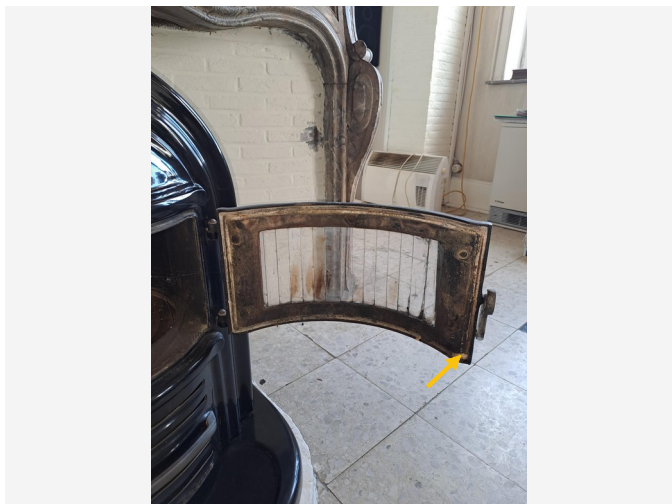
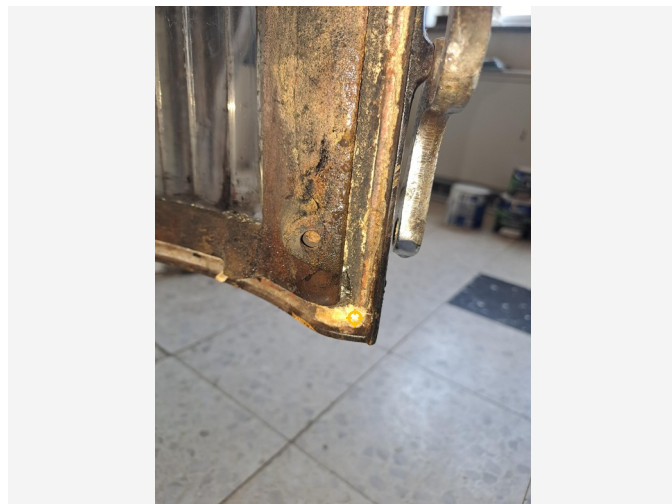
Eindbeoordeling materiaalrisico	Hoog materiaalrisico en/of hoge kans op vezelvrijgave
---------------------------------	---

Gebondenheid	Categorie 3: niet-hechtgebonden met weinig of geen matrix
Asbestsoort (vezeltype)	Alleen chrysotiel
Asbestconcentratie	Hoog ( $\geq 50\%$ )
Afschermingsgraad van het gehele materiaal	Geheel of deels (ook) vrij aan de binnenlucht
Toestand van het materiaal	Matig beschadigd, matig verweerd

#	Type	Referentie	Resultaat
1.1	Puntmonster	1.04484	Chrysotiel

Beschrijving	P3 koord hard links
Omgeving	Binnen
Primaire drager	Ruimteverwarming
Asbestmateriaal	Koord, lint, band, strip
Bindmiddel van asbestmateriaal	Weinig of geen bindmiddel (textiel, bevloeking, ...)
Gebondenheid op basis van bindmiddel	Niet-hechtgebonden
Hoeveelheid (lengte - omtrek - aantal)	• 1,20 m - 3,00 cm - 1 stuk
Totale oppervlakte	0,036 m <sup>2</sup>

**Dringend verwijderen**

- Verwijder dit asbestmateriaal zo snel mogelijk. Volg de toestand goed op.

Koorden zijn niet-hechtgebonden maar mag je zelf verwijderen. Let wel op: Draag de juiste PBM's (persoonlijke beschermingsmiddelen). Zoals P3-masker, wegwerpoveral, wegwerphandschoenen en afspoelbare laarzen. Bevochtig eerste de toepassing zodat de vezels minder snel kunnen verspreiden.

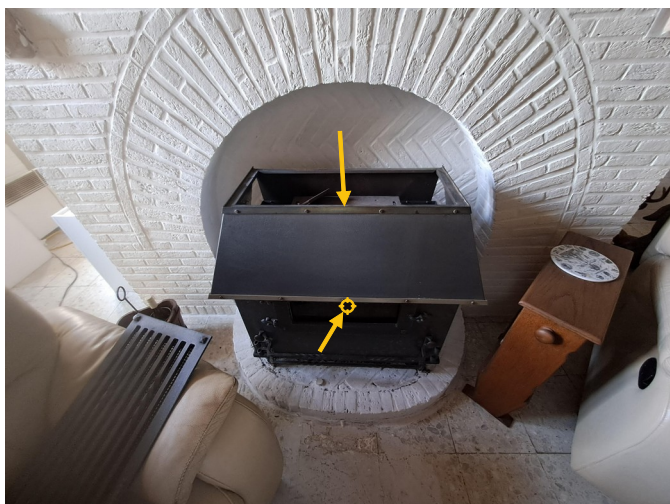
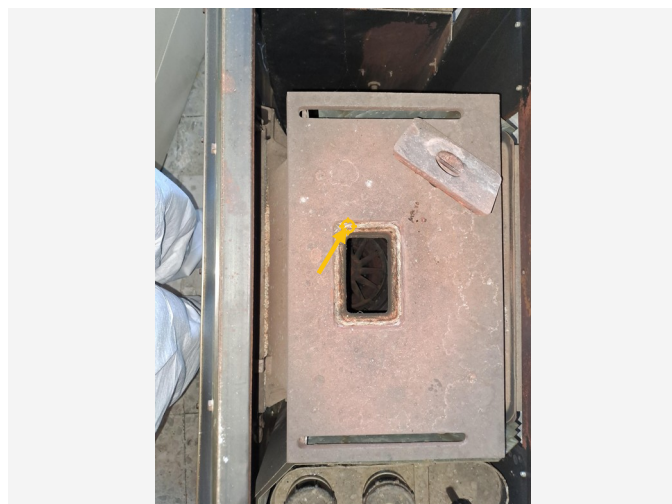
Eindbeoordeling materiaalrisico	Hoog materiaalrisico en/of hoge kans op vezelvrijgave
---------------------------------	---

Gebondenheid	Categorie 3: niet-hechtgebonden met weinig of geen matrix
Asbestsoort (vezeltype)	Alleen chrysotiel
Asbestconcentratie	Hoog ( $\geq 50\%$ )
Afschermingsgraad van het gehele materiaal	Geheel of deels (ook) vrij aan de binnenlucht
Toestand van het materiaal	Matig beschadigd, matig verweerd

#	Type	Referentie	Resultaat
2.1	Mengmonster	1.04485	Chrysotiel

Beschrijving	P4 koord hard rechts
Omgeving	Binnen
Primaire drager	Ruimteverwarming
Asbestmateriaal	Koord, lint, band, strip
Bindmiddel van asbestmateriaal	Weinig of geen bindmiddel (textiel, bevolking, ...)
Gebondenheid op basis van bindmiddel	Niet-hechtgebonden
Hoeveelheid (lengte - omtrek - aantal)	<ul style="list-style-type: none"><li>• 1,20 m - 3,00 cm - 1 stuk</li><li>• 0,40 m - 2,00 cm - 1 stuk</li></ul>

**Dringend verwijderen**

- Verwijder dit asbestmateriaal zo snel mogelijk. Volg de toestand goed op.

Koorden zijn niet-hechtgebonden maar mag je zelf verwijderen. Let wel op: Draag de juiste PBM's (persoonlijke beschermingsmiddelen). Zoals P3-masker, wegwerpoverall, wegwerphandschoenen en afspelbare laarzen. Bevochtig eerste de toepassing zodat de vezels minder snel kunnen verspreiden.

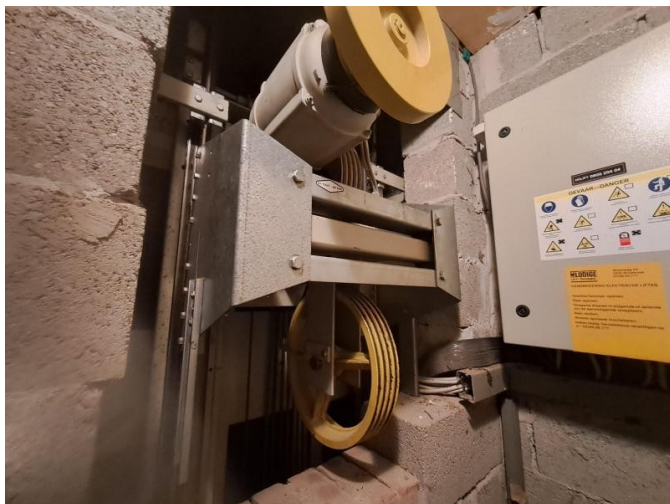
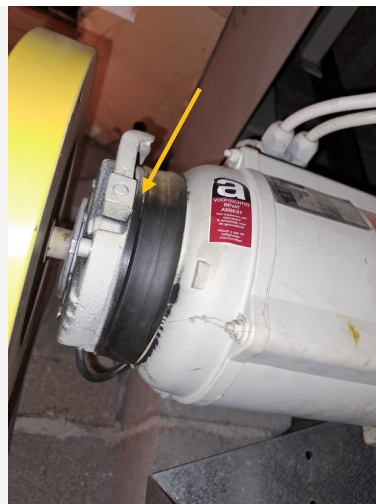
Eindbeoordeling materiaalrisico	Verhoogd materiaalrisico en/of verhoogde kans op vezelvrijgave
---------------------------------	--

Gebondenheid	Categorie 1: hechtgebonden in oorsprong
Asbestsoort (vezeltype)	Crocidoliet aanwezig
Asbestconcentratie	Laag (< 50%)
Afschermingsgraad van het gehele materiaal	Geheel of deels (ook) vrij aan de binnenlucht
Toestand van het materiaal	Licht beschadigd, licht verweerd. Intact materiaal type Pical – asbestboard of categorie III 'gebondenheid'

Beschrijving	remschoenen lift
Omgeving	Binnen
Primaire drager	Lift
Asbestmateriaal	Frictiemateriaal (remvoering, remschoen, koppeling, ...)
Bindmiddel van asbestmateriaal	metaal, grafiet en anorganische materialen
Gebondenheid op basis van bindmiddel	Hecht
Hoeveelheid (gewicht - aantal)	• 1,00 kg - 1 stuk
Totaal gewicht	1,00 kg

Verwijderen

- Verwijder dit asbestmateriaal zo snel mogelijk. Volg de toestand goed op.

Hechtgebonden asbest (binnen en buiten) dat niet beschadigd is mag je zelf verwijderen als je de toepassing in één geheel kan verwijderen. Niet slijpen, breken of boren! Draag de juiste PBM's (persoonlijke beschermingsmiddelen). Zoals P3-masker, wegwerpoverall, wegwerphandschoenen en afspoelbare laarzen. Bevochtig eerste de toepassing zodat de vezels minder snel kunnen verspreiden. Gebruik enkel handgereedschap. Verpak deze in een dubbele zak met het gevaren teken van asbest. Kuis de omgeving op met natte doekjes. Hechtgebonden asbesttoepassingen mag je naar het containerpark afvoeren.

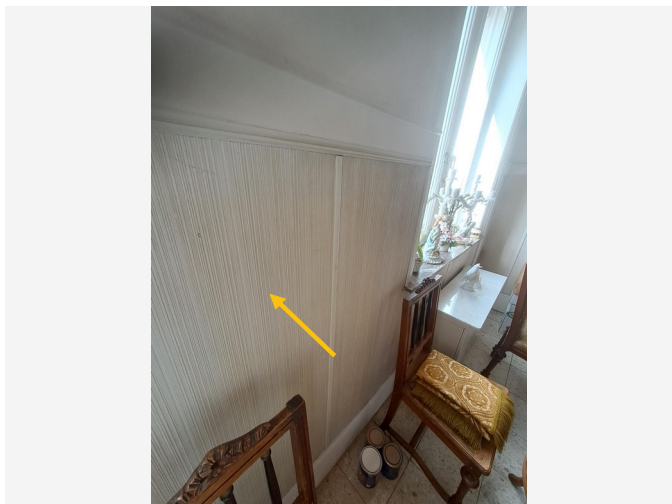
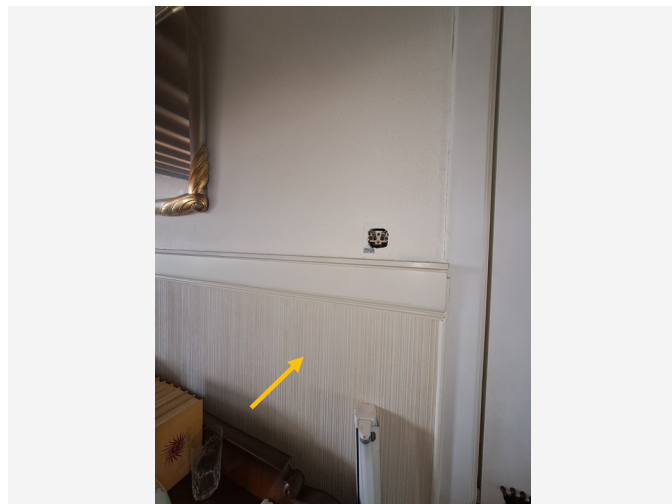
Eindbeoordeling materiaalrisico	Zeer laag materiaalrisico en/of zeer lage kans op vezelvrijgave
---------------------------------	---

Gebondenheid	Categorie 1: hechtgebonden in oorsprong
Asbestsoort (vezeltype)	Crocidoliet aanwezig
Asbestconcentratie	Laag (< 50%)
Afschermingsgraad van het gehele materiaal	Niet stootvaste afscherming
Toestand van het materiaal	Onbeschadigd, niet verweerd

Beschrijving	asbestcement lambrisering
Omgeving	Binnen
Primaire drager	Binnenwand
Asbestmateriaal	Plaat, paneel, tablet - Generiek
Bindmiddel van asbestmateriaal	Cement
Gebondenheid op basis van bindmiddel	Hecht
Hoeveelheid (oppervlakte - dikte - aantal)	• 28,00 m <sup>2</sup> - 0,30 cm - 1 stuk
Totaal volume	0,084 m <sup>3</sup>
Eenvoudig bereikbaar	Ja
Bevestigingswijze	• Onbekend

Zorgvuldig beheren

- Zorg voor een veilig beheer. Vermijd het beschadigen van het asbestmateriaal. Controleer de toestand jaarlijks op wijzigingen.

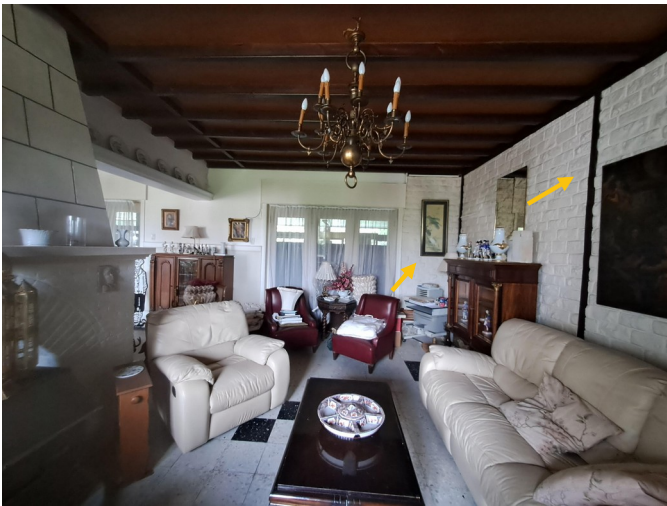
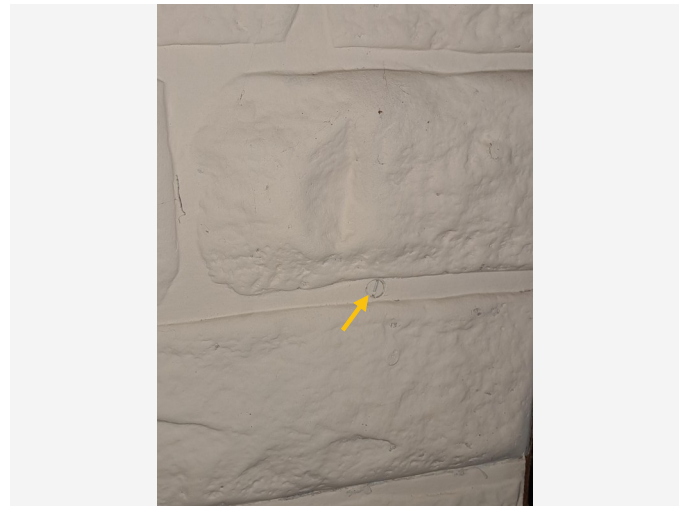
Eindbeoordeling materiaalrisico	Zeer laag materiaalrisico en/of zeer lage kans op vezelvrijgave
---------------------------------	---

Gebondenheid	Categorie 1: hechtgebonden in oorsprong
Asbestsoort (vezeltype)	Crocidoliet aanwezig
Asbestconcentratie	Laag (< 50%)
Afschermingsgraad van het gehele materiaal	Niet stootvaste afscherming
Toestand van het materiaal	Onbeschadigd, niet verweerd

Beschrijving	asbestcement platen imitatie stenen
Omgeving	Binnen
Primaire drager	Binnenwand
Asbestmateriaal	Plaat, paneel, tablet - Generiek
Bindmiddel van asbestmateriaal	Cement
Gebondenheid op basis van bindmiddel	Hecht
Hoeveelheid (oppervlakte - dikte - aantal)	• 35,00 m <sup>2</sup> - 3,00 cm - 1 stuk
Totaal volume	1,05 m <sup>3</sup>
Eenvoudig bereikbaar	Ja

Zorgvuldig beheren

- Zorg voor een veilig beheer. Vermijd het beschadigen van het asbestmateriaal. Controleer de toestand jaarlijks op wijzigingen.

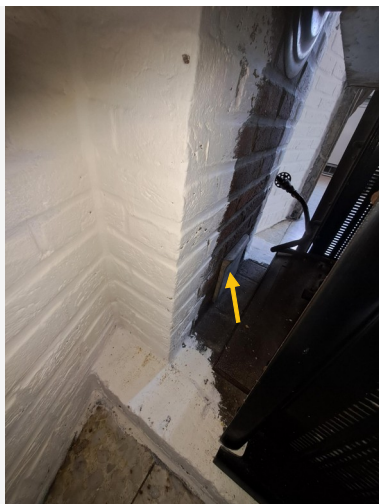
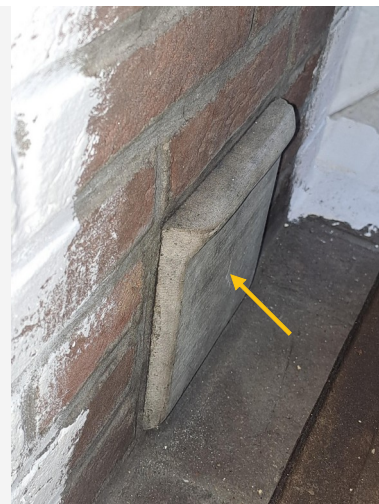
Eindbeoordeling materiaalrisico	Laag materiaalrisico en/of verlaagde kans op vezelvrijgave
---------------------------------	--

Gebondenheid	Categorie 1: hechtgebonden in oorsprong
Asbestsoort (vezeltype)	Crocidoliet aanwezig
Asbestconcentratie	Laag (< 50%)
Afschermingsgraad van het gehele materiaal	Geheel of deels (ook) vrij aan de binnenlucht
Toestand van het materiaal	Onbeschadigd, niet verweerd

Beschrijving	asbestcement afdekplaatje schouw
Omgeving	Binnen
Primaire drager	Ruimteverwarming
Asbestmateriaal	Plaat, paneel, tablet - Generiek
Bindmiddel van asbestmateriaal	Cement
Gebondenheid op basis van bindmiddel	Hecht
Hoeveelheid (oppervlakte - dikte - aantal)	• 0,02 m <sup>2</sup> - 25,00 cm - 1 stuk
Totaal volume	0,005 m <sup>3</sup>
Eenvoudig bereikbaar	Ja

Zorgvuldig beheren

- Zorg voor een veilig beheer. Vermijd het beschadigen van het asbestmateriaal. Controleer de toestand jaarlijks op wijzigingen.

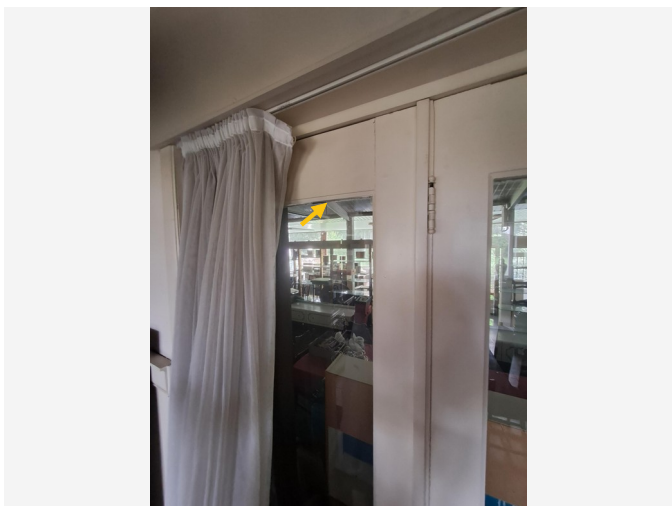
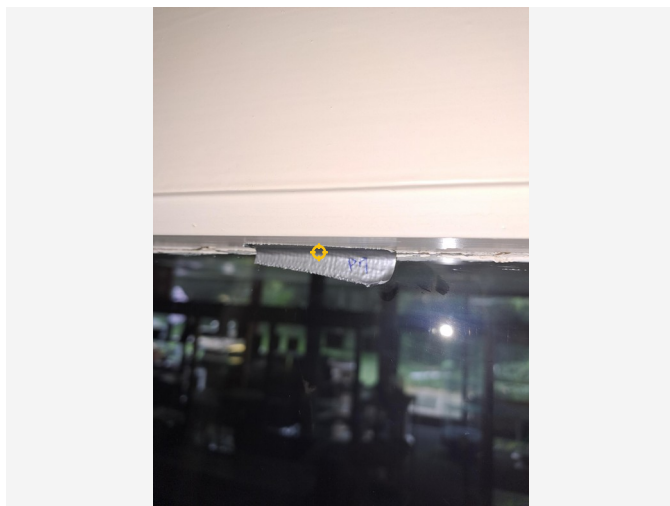
Geen asbest

#	Type	Referentie	Resultaat
9.1	Puntmonster	1.04482	Geen asbest

Beschrijving	P1 mastiek raam hout-glas
Omgeving	Binnen
Primaire drager	Wandopening verticaal (raam, deur, ...)
Bindmiddel van materiaal	Kitten, mastiek, pasta

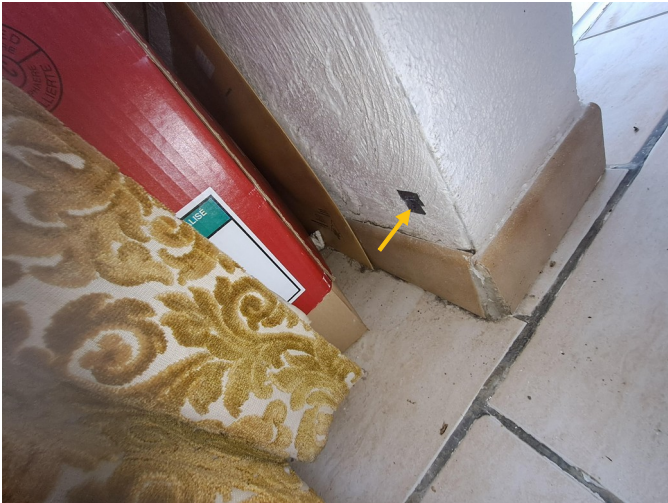
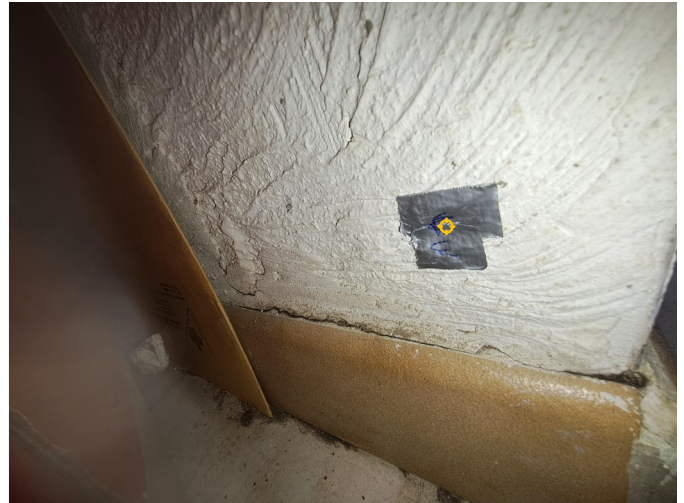
Geen asbest

#	Type	Referentie	Resultaat
10.1	Mengmonster	1.04481	Geen asbest

Beschrijving	M1 pleisterwerk muren
Omgeving	Binnen
Primaire drager	Binnenwand
Bindmiddel van materiaal	Gips - kalk

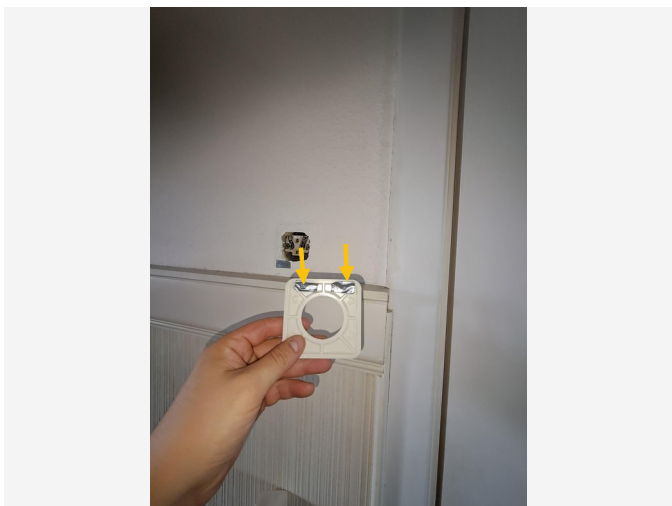
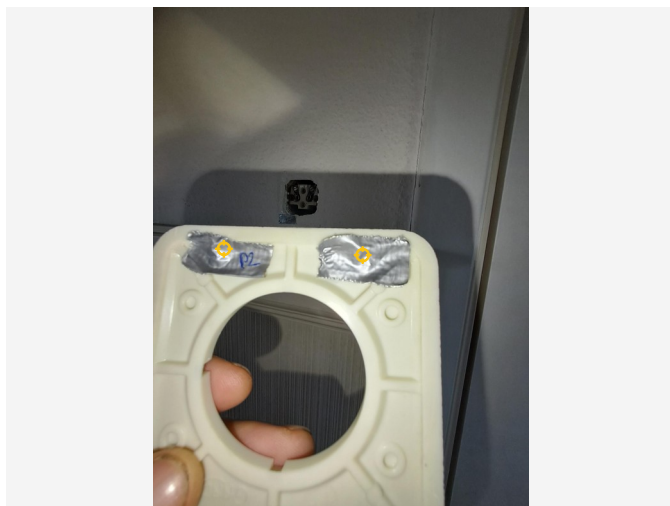
Geen asbest

#	Type	Referentie	Resultaat
11.1	Puntmonster	1.04483	Geen asbest

Beschrijving	P2 bakeliet schakelaars/stopcontacten
Omgeving	Binnen
Primaire drager	Binnenwand
Bindmiddel van materiaal	Kunststof of -hars
