Asbestinventarisatetest

Kranenburgstraat 36B, 3271 Scherpenheuvel-Zichem

Attestnummer : 20230925-000086.000

Uitgegeven op : 25.09.2023

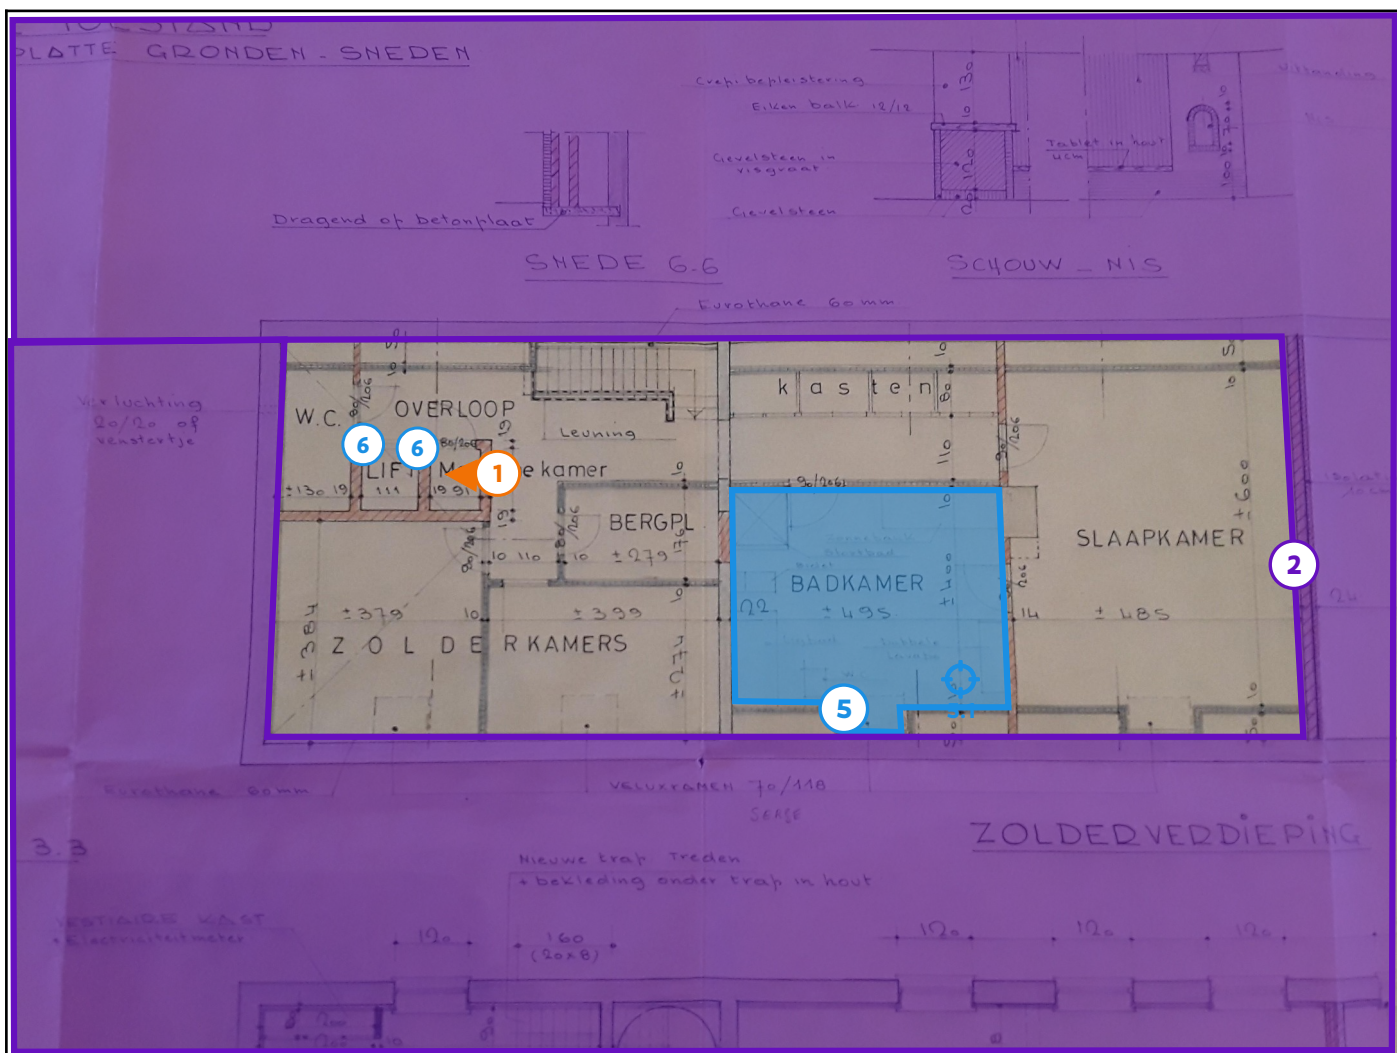
Plan 1.3: Tweede verdieping

Beschrijving	Type	Actie
1. remschoenen lift	Asbestmateriaal	Verwijderen
2. gemeenschappelijke delen/ ander woongedeelte	Advies	-
5. P1 vinyl vloerzeil met katonnen onderlaag	Geen asbest	-
5.1 Code: 1.04477	Puntmonster	-
6. M1 pleisterwerk muren	Geen asbest	-

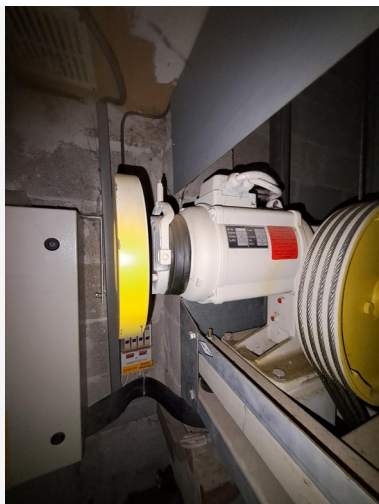
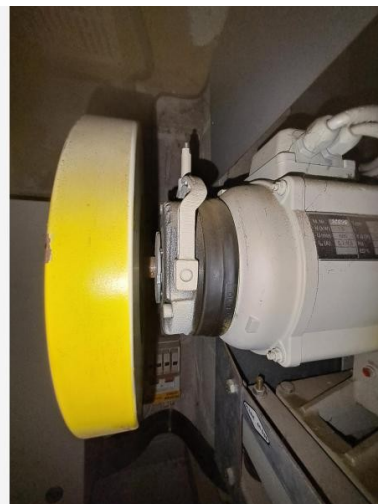
Het asbestmateriaal valt onder de mijlpaal van 2040.

Eindbeoordeling materiaalrisico	Verhoogd materiaalrisico en/of verhoogde kans op vezelvrijgave
---------------------------------	--

Gebondenheid	Categorie 1: hechtgebonden in oorsprong
Asbestsoort (vezeltype)	Crocidoliet aanwezig
Asbestconcentratie	Laag (< 50%)
Afschermingsgraad van het gehele materiaal	Geheel of deels (ook) vrij aan de binnenlucht
Toestand van het materiaal	Licht beschadigd, licht verweerd. Intact materiaal type Pical – asbestboard of categorie III 'gebondenheid'

Beschrijving	remschoenen lift
Omgeving	Binnen
Primaire drager	Lift
Asbestmateriaal	Frictiemateriaal (remvoering, remschoen, koppeling, ...)
Bindmiddel van asbestmateriaal	metaal, grafiet en anorganische materialen
Gebondenheid op basis van bindmiddel	Hecht
Hoeveelheid (gewicht - aantal)	• 1,00 kg - 1 stuk
Totaal gewicht	1,00 kg

- Verwijder dit asbestmateriaal zo snel mogelijk. Volg de toestand goed op.

- Eenvoudige handelingen: mag via doe-het-zelf of door werknemer(s) met opleidingsattest eenvoudige handelingen

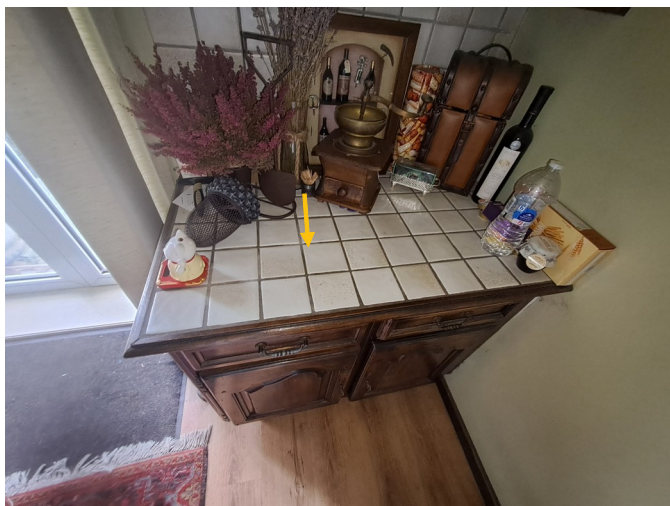
Vrije foto

Mogelijk bevindt er zich asbestverdachte tegellijm achter de wandtegels. Dit was niet waarneembaar, er waren geen bestaande beschadigingen of openingen in de wandtegels.

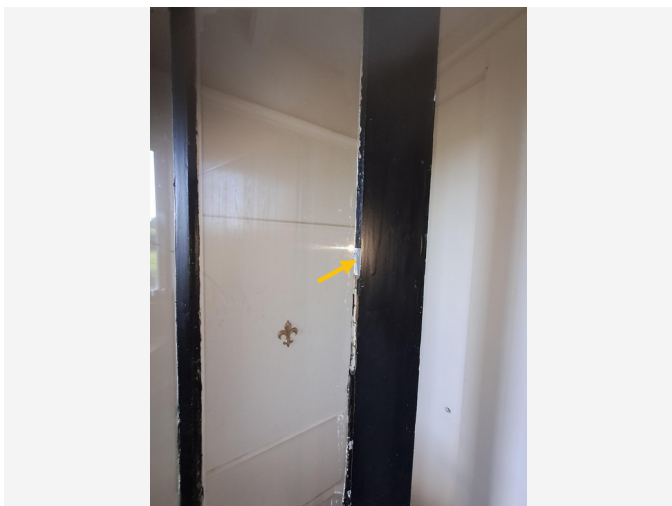
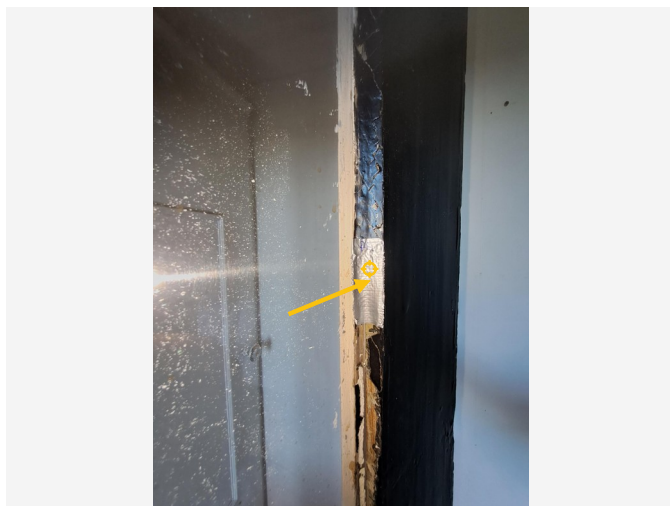
Geen asbest

#	Type	Referentie	Resultaat
4.1	Puntmonster	1.04478	Geen asbest

Beschrijving	P2 mastiek ramen hout-glas
Omgeving	Binnen
Primaire drager	Wandopening verticaal (raam, deur, ...)
Bindmiddel van materiaal	Kitten, mastiek, pasta

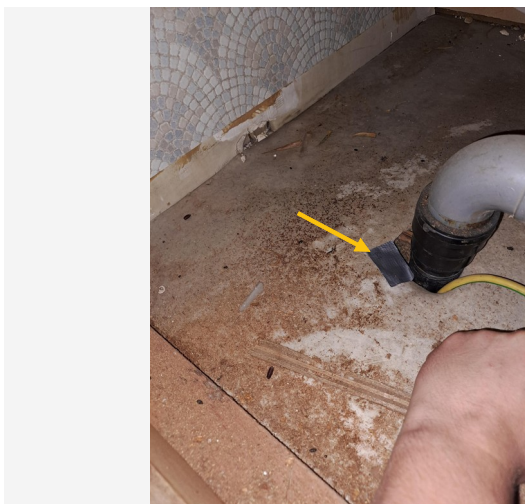
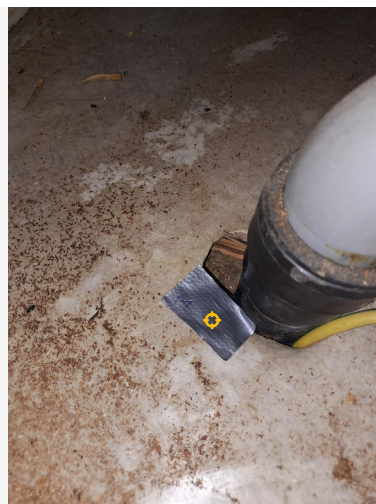
Geen asbest

#	Type	Referentie	Resultaat
5.1	Puntmonster	1.04477	Geen asbest

Beschrijving	P1 vinyl vloerzeil met katonnen onderlaag
Omgeving	Binnen
Primaire drager	Vloer
Bindmiddel van materiaal	Karton - papier - viltachtig

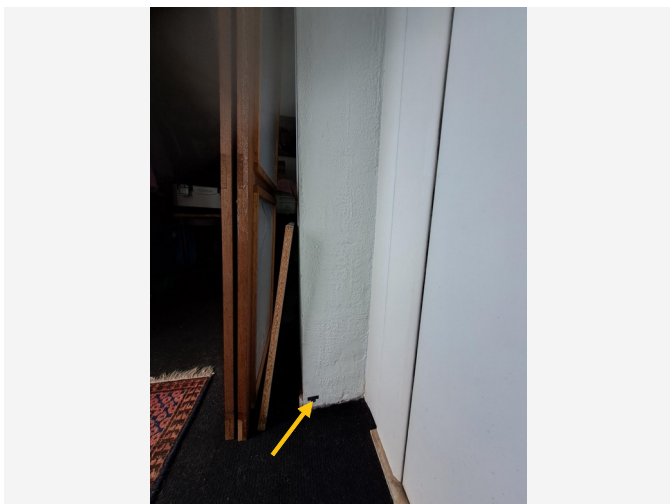
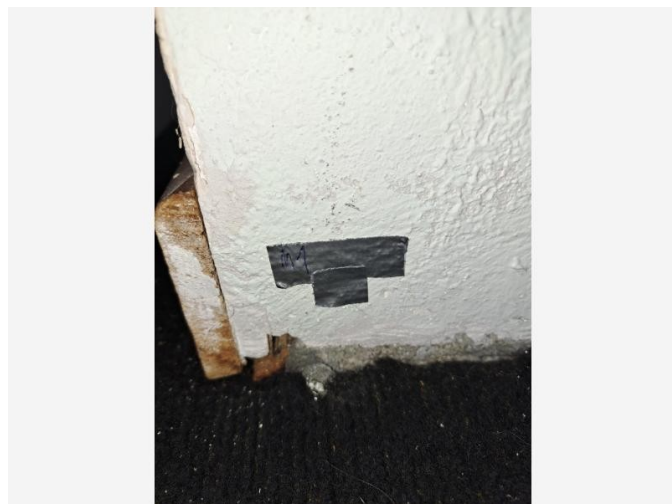
Geen asbest

#	Type	Referentie	Resultaat
6.1	Mengmonster	1.04476	Geen asbest

Beschrijving	M1 pleisterwerk muren
Omgeving	Binnen
Primaire drager	Binnenwand

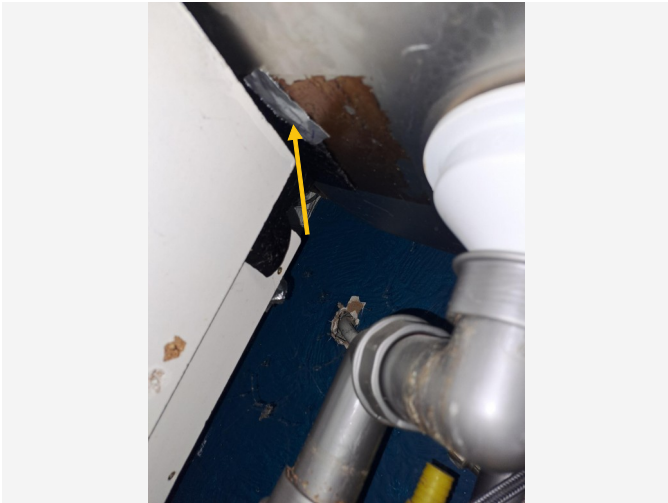
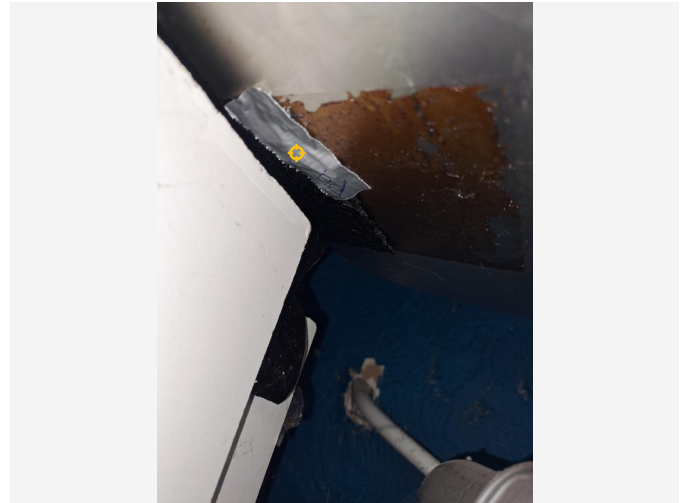
Geen asbest

#	Type	Referentie	Resultaat
7.1	Puntmonster	1.0448	Geen asbest

Beschrijving	P4 druppeldemper
Omgeving	Binnen
Primaire drager	Sanitaire infrastructuur en uitrusting (toe- en afvoer)
Bindmiddel van materiaal	Bitumen (roofing, teer, asfalt)

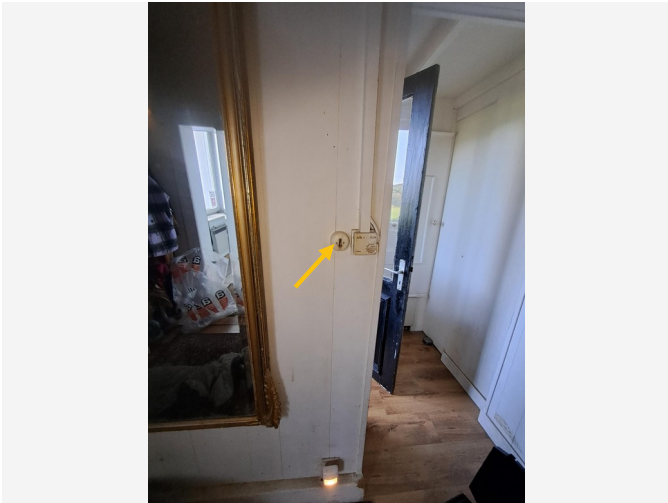
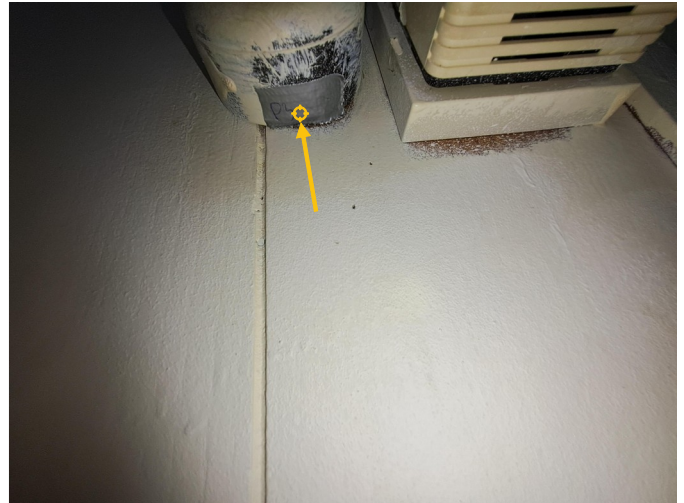
Fiche 8: P3 bakeliet

Geen asbest

#	Type	Referentie	Resultaat
8.1	Puntmonster	1.04479	Geen asbest

Beschrijving	P3 bakeliet
Omgeving	Binnen
Primaire drager	Binnenwand
Bindmiddel van materiaal	Kunststof of -hars
