Asbestinventarisatetest

Kranenburgstraat 36, 3271 Scherpenheuvel-Zichem

Attestnummer : 20230926-000415.000

Uitgegeven op : 26.09.2023

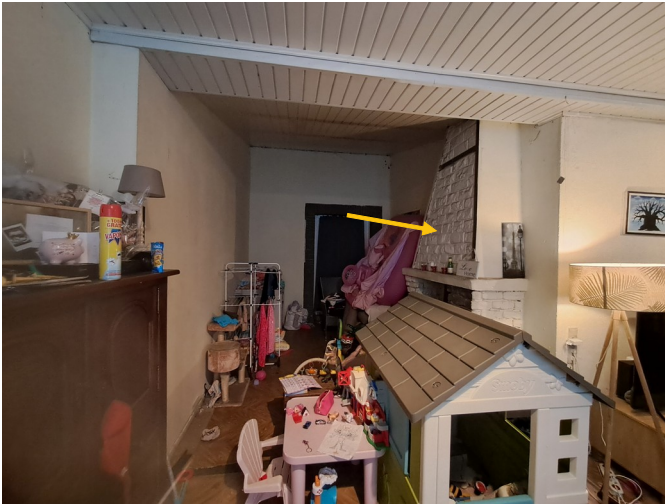
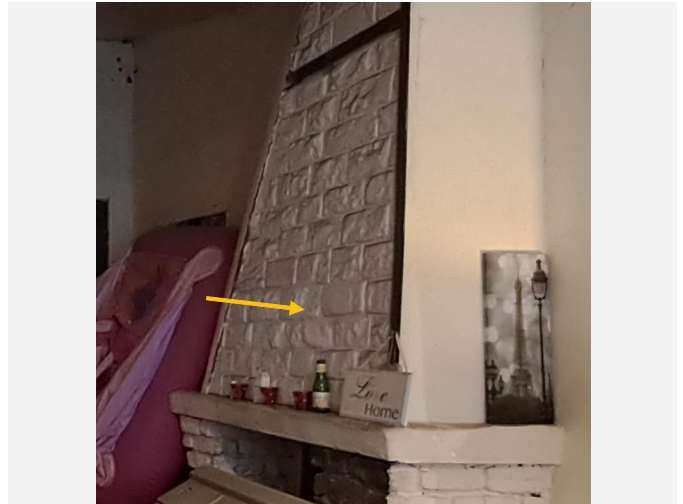
Eindbeoordeling materiaalrisico	Laag materiaalrisico en/of verlaagde kans op vezelvrijgave
---------------------------------	--

Gebondenheid	Categorie 1: hechtgebonden in oorsprong
Asbestsoort (vezeltype)	Crocidoliet aanwezig
Asbestconcentratie	Laag (< 50%)
Afschermingsgraad van het gehele materiaal	Geheel of deels (ook) vrij aan de binnenlucht
Toestand van het materiaal	Onbeschadigd, niet verweerd

Beschrijving	asbestcement imitatie muur
Omgeving	Binnen
Primaire drager	Binnenwand
Asbestmateriaal	Plaat, paneel, tablet - Type Menuiserite
Bindmiddel van asbestmateriaal	Cement
Gebondenheid op basis van bindmiddel	Hecht
Hoeveelheid (oppervlakte - dikte - aantal)	• 1,80 m ² - 0,40 cm - 1 stuk
Totaal volume	0,007 m ³
Eenvoudig bereikbaar	Ja

Bevestigingswijze	• Onbekend
Identificatiemethode	Vaststelling zonder monstername
Destructieve handeling voor identificatie	Nee

Het asbestmateriaal valt onder de mijlpaal van 2040.

Zorgvuldig beheren

- Zorg voor een veilig beheer. Vermijd het beschadigen van het asbestmateriaal. Controleer de toestand jaarlijks op wijzigingen.

- Eenvoudige handelingen: mag via doe-het-zelf of door werknemer(s) met opleidingsattest eenvoudige handelingen

Hechtgebonden asbest (binnen en buiten) dat niet beschadigd is mag je zelf verwijderen als je de toepassing in één geheel kan verwijderen. Niet slijpen, breken of boren! Draag de juiste PBM's (persoonlijke beschermingsmiddelen). Zoals P3-masker, wegwerpoverall, wegwerphandschoenen en afspoelbare laarzen. Bevochtig eerste de toepassing zodat de vezels minder snel kunnen verspreiden. Gebruik enkel handgereedschap. Verpak deze in een dubbele zak met het gevaren teken van asbest. Kuis de omgeving op met natte doekjes. Hechtgebonden asbesttoepassingen mag je naar het containerpark afvoeren.

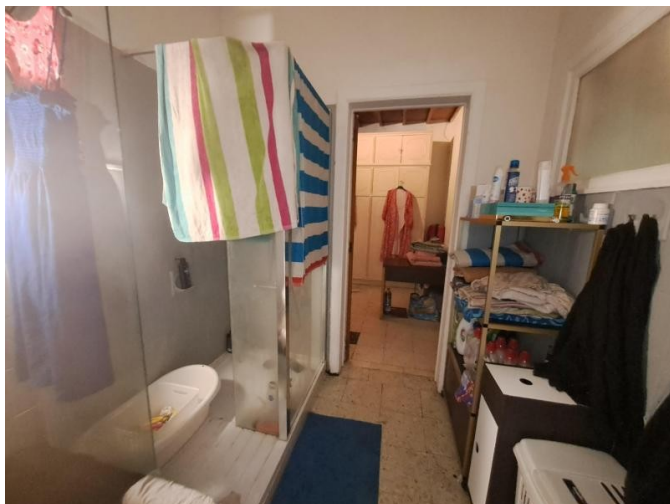
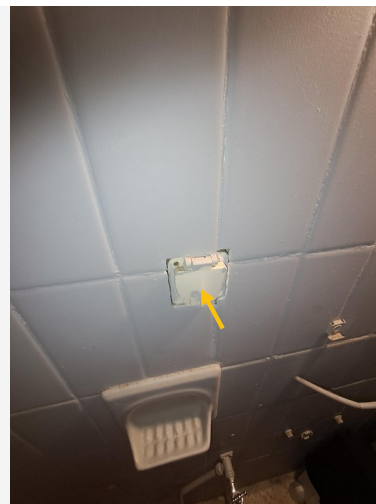
Eindbeoordeling materiaalrisico	Laag materiaalrisico en/of verlaagde kans op vezelvrijgave
---------------------------------	--

Gebondenheid	Categorie 1: hechtgebonden in oorsprong
Asbestsoort (vezeltype)	Crocidoliet aanwezig
Asbestconcentratie	Laag (< 50%)
Afschermingsgraad van het gehele materiaal	Geheel of deels (ook) vrij aan de binnenlucht
Toestand van het materiaal	Onbeschadigd, niet verweerd

Beschrijving	Bakeliet schakelaars/stopcontacten
Omgeving	Binnen
Primaire drager	Communicatie en elektrische infrastructuur en uitrusting
Asbestmateriaal	Plaat, paneel, tablet - Type Bakeliet
Bindmiddel van asbestmateriaal	Kunststof of -hars
Gebondenheid op basis van bindmiddel	Hecht
Hoeveelheid (oppervlakte - dikte - aantal)	• 0,10 m ² - 0,30 cm - 1 stuk
Totaal volume	< 0,001 m ³
Eenvoudig bereikbaar	Ja

Bevestigingswijze	• Geschroefd
Identificatiemethode	Vaststelling zonder monstername
Destructieve handeling voor identificatie	Nee

Het asbestmateriaal valt onder de mijlpaal van 2040.

Zorgvuldig beheren

- Zorg voor een veilig beheer. Vermijd het beschadigen van het asbestmateriaal. Controleer de toestand jaarlijks op wijzigingen.

- Eenvoudige handelingen: mag via doe-het-zelf of door werknemer(s) met opleidingsattest eenvoudige handelingen

Hechtgebonden asbest (binnen en buiten) dat niet beschadigd is mag je zelf verwijderen als je de toepassing in één geheel kan verwijderen. Niet slijpen, breken of boren! Draag de juiste PBM's (persoonlijke beschermingsmiddelen). Zoals P3-masker, wegwerpoverall, wegwerphandschoenen en afspoelbare laarzen. Bevochtig eerste de toepassing zodat de vezels minder snel kunnen verspreiden. Gebruik enkel handgereedschap. Verpak deze in een dubbele zak met het gevaren teken van asbest. Kuis de omgeving op met natte doekjes. Hechtgebonden asbesttoepassingen mag je naar het containerpark afvoeren.

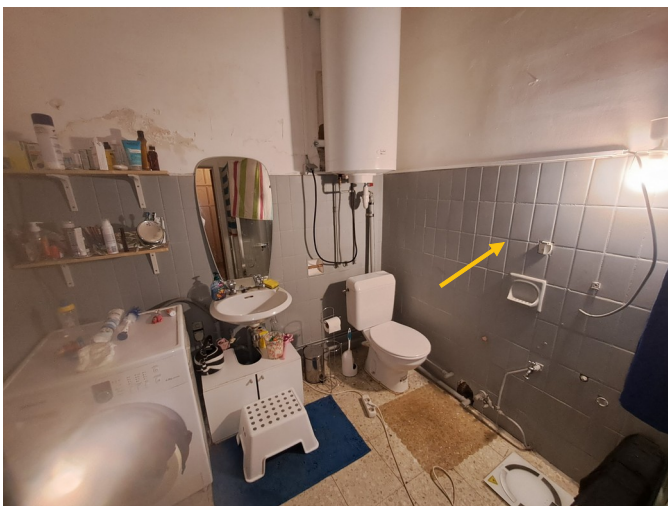
Vrije foto

Mogelijk bevindt er zich asbestverdachte tegellijm achter de wandtegels. Dit was niet waarneembaar, er waren geen bestaande beschadigingen of openingen in de wandtegels.

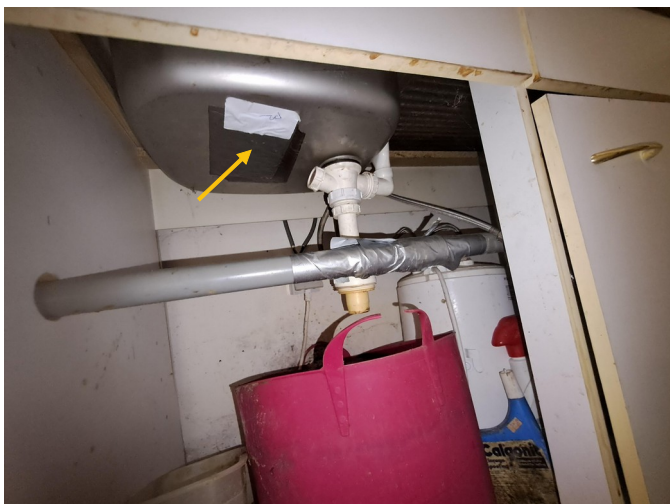
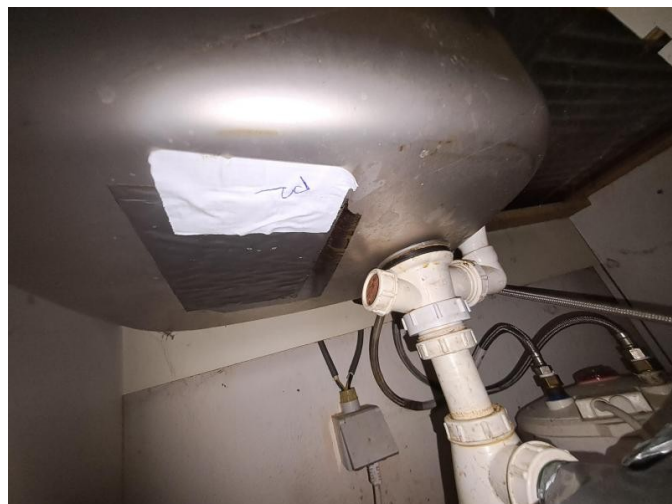
Fiche 7: P2 druppeldemper

Geen asbest

#	Type	Referentie	Resultaat
7.1	Puntmonster	1.04475	Geen asbest

Beschrijving	P2 druppeldemper
Omgeving	Binnen
Primaire drager	Sanitaire infrastructuur en uitrusting (toe- en afvoer)
Bindmiddel van materiaal	Bitumen (roofing, teer, asfalt)

Gebondenheid op basis van bindmiddel	Hecht
Hoeveelheid (gewicht - aantal)	• 0,10 kg - 1 stuk
Totaal gewicht	0,10 kg
Identificatiemethode	Vaststelling met monstername
Destructieve handeling voor identificatie	Nee
