# Asbestinventarisatetest

Lindeveldstraat 8, 1930 Zaventem

Attestnummer : **20240816-000218.000**

**Asbestveilig**

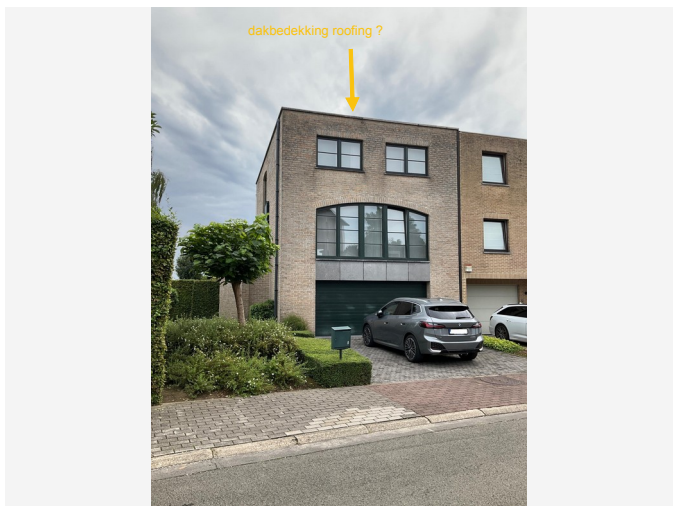
Situeringfoto

### Tijdelijke beperking

**Reden:** Het te onderzoeken materiaal situeert zich hoger dan 3,50 m te rekenen vanaf een veilige ondergrond

**Uitleg van de asbestdeskundige:** hoogte meer dan 3,50m

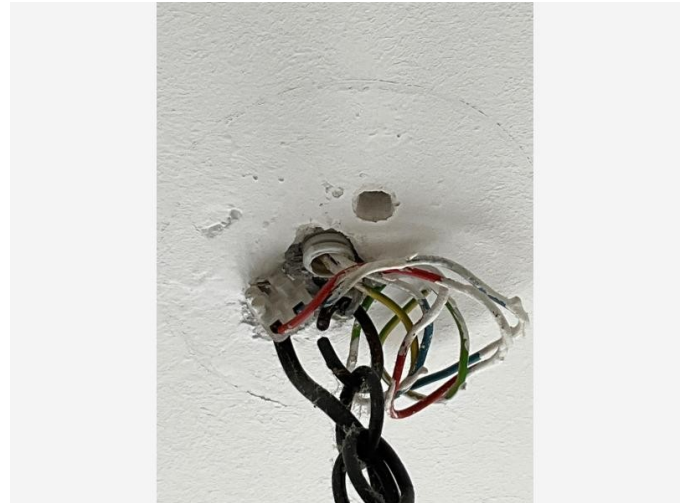
## Fiche 3: pleisterwerk plafonds

### Conclusie

Geen asbest

#	Type	Referentie	Resultaat
3.1	Mengmonster	2	Geen asbest

Beschrijving	pleisterwerk plafonds
Omgeving	Binnen
Primaire drager	Plafond
Bindmiddel van materiaal	Gips - kalk
Gebondenheid op basis van bindmiddel	Niet-hechtgebonden
Hoeveelheid (oppervlakte - dikte - aantal)	• 165,00 m <sup>2</sup> - 1,00 cm - 1 stuk
Totaal volume	1,65 m <sup>3</sup>
Identificatiemethode	Vaststelling met monsternamen
Destructieve handeling voor identificatie	Nee
Opmerking	<p>De hoeveelheid is een schatting en kan afwijken van de werkelijke hoeveelheid. Waar mogelijk wordt staalname uitgevoerd volgens het inspectieprotocol, in een droge ruimte zoals een slaapkamer, in een natte ruimte zoals keuken of badkamer, in een traphal en in een stookruimte.</p> <p>gelijkvloerse verdiep enkel hal, vestiaire en wc voorzien van pleisterwerk.</p> <p>garage en berging naakte bouwmaterialen.</p>
