Asbestinventarisatetest

Kranenburgstraat 36B, 3271 Scherpenheuvel-Zichem

Attestnummer : 20230925-000086.000

Uitgegeven op : 25.09.2023

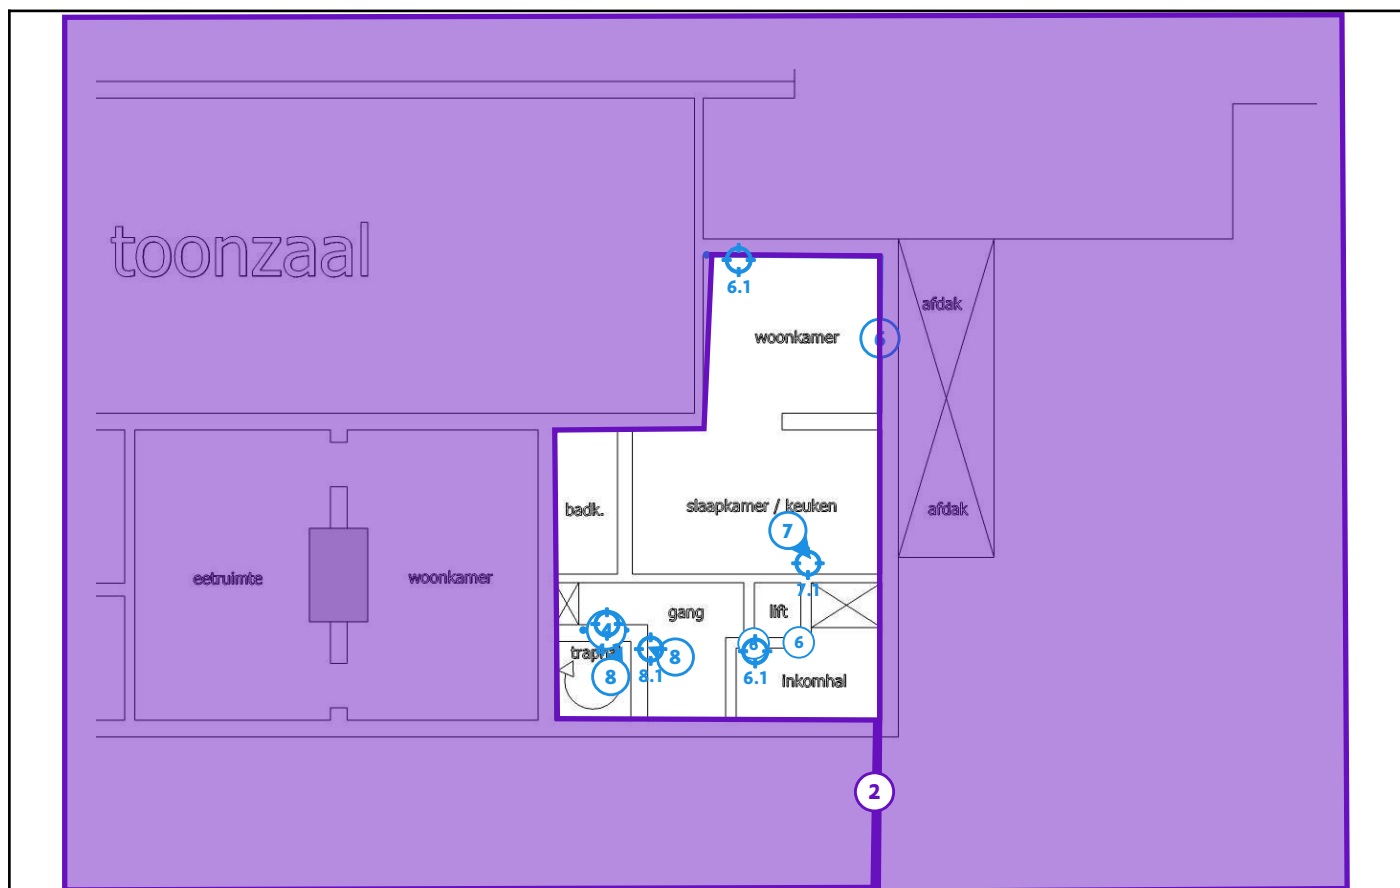
Plan 1.1: Gelijkvloers

Beschrijving	Type	Actie
2. gemeenschappelijke delen/ ander woongedeelte	Advies	-
4. P2 mastiek ramen hout-glas	Geen asbest	-
4.1 Code: 1.04478	Puntmonster	-
6. M1 pleisterwerk muren	Geen asbest	-
6.1 Code: 1.04476	Mengmonster	-
7. P4 druppeldemper	Geen asbest	-
7.1 Code: 1.0448	Puntmonster	-
8. P3 bakeliet	Geen asbest	-

8.1 Code: 1.04479	Puntmonster	-
-------------------	-------------	---

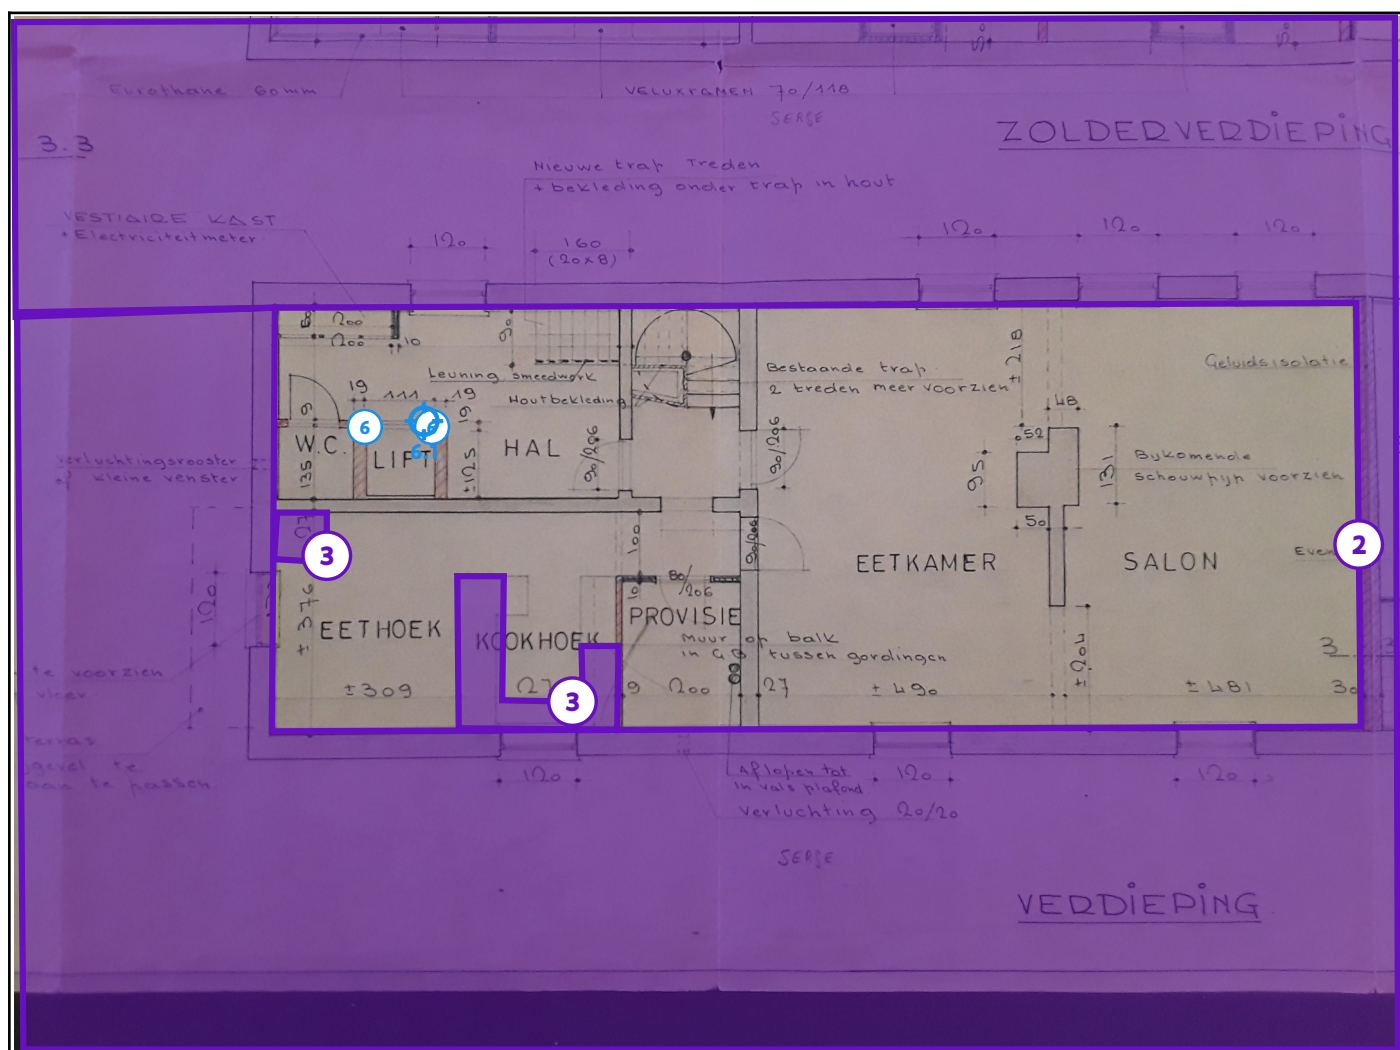
Plan 1.2: Eerste verdieping

Beschrijving	Type	Actie
2. gemeenschappelijke delen/ ander woongedeelte	Advies	-
3. tegellijn achter faience tegels	Advies	-
6. M1 pleisterwerk muren	Geen asbest	-
6.1 Code: 1.04476	Mengmonster	-
